Interner Bericht
DESY F58-71/2
April 1971

DESY - PDP5/PDP8/PDP81 - Datenerfassungssystem

MODIFIKATIONEN AN DER PDP-8/1

H. Dilcher, G. Hochweller, W. Lenkeit

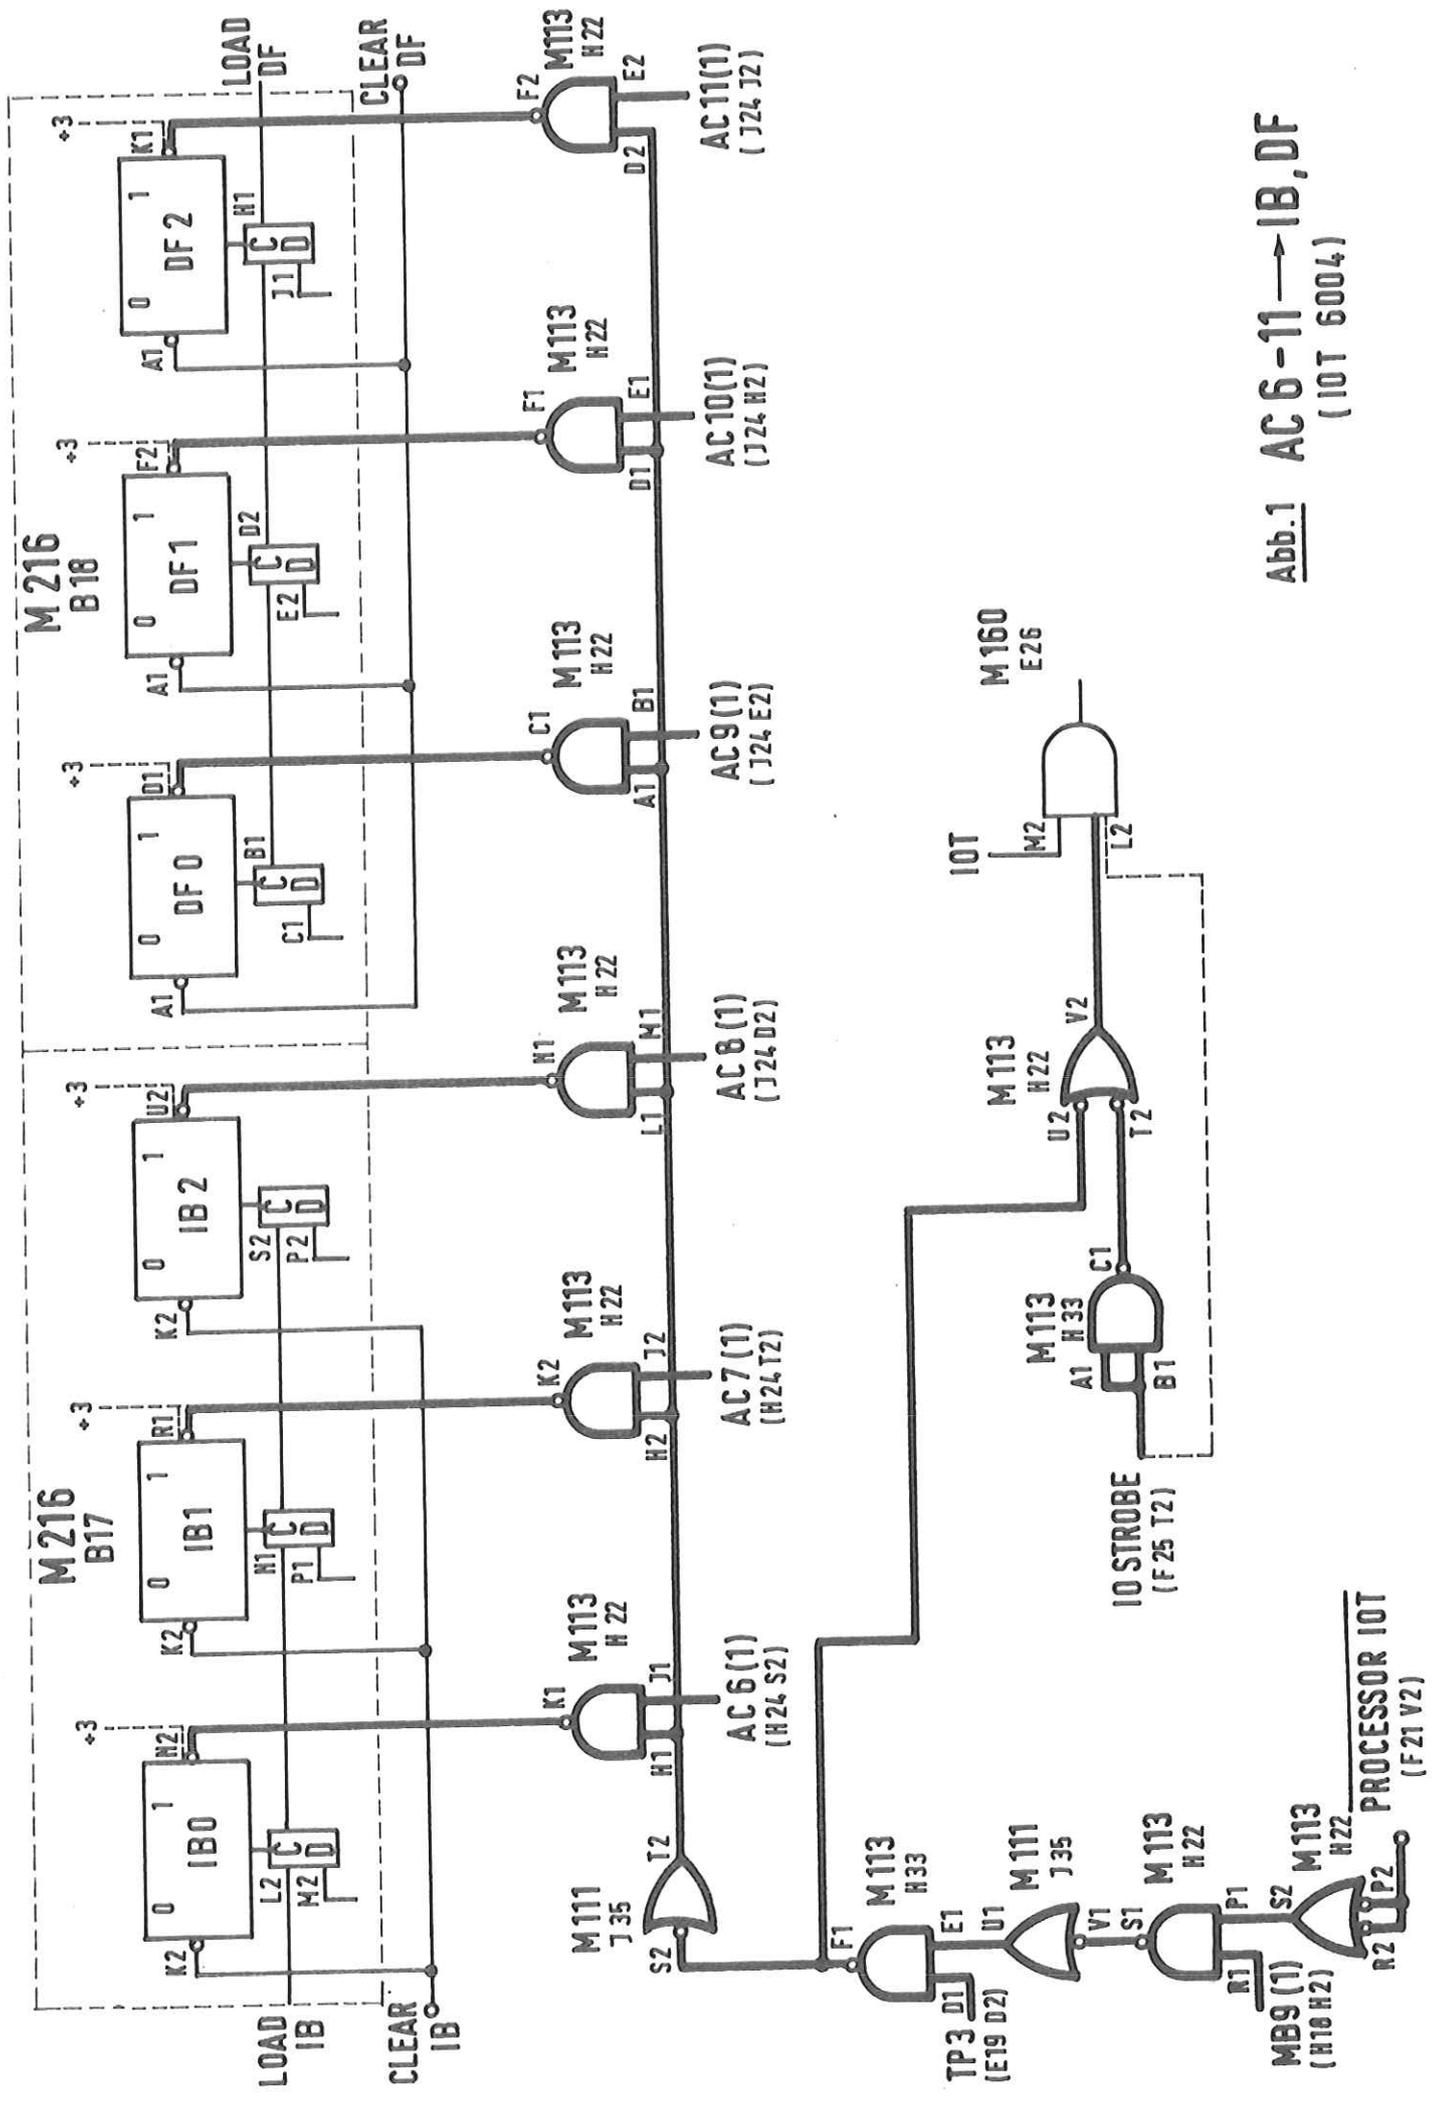
Abb.1 AC 6-11 → IB, DF
(10T 6004)

Bei den Ausgaberroutinen im Supervisor ist einer der anzugebenden Parameter die Speicherbank ('DATA FIELD'), in der sich die auszugebende Information befindet. Das Umschalten zwischen den verschiedenen 'DATA FIELDS' erfolgt normalerweise durch die IOT-Instruktion 'CDFn', wobei 'n' die gewünschte Speicherbank angibt. Diese Art der Umschaltung ist jedoch in diesen Fällen unzweckmäßig, da sie aus Gründen der 'reenterability' nur unter 'IOF' (Interrupt gesperrt) vorgenommen werden kann. Um dies zu vermeiden, wurde durch einen Zusatz (siehe Abb. 1) die Möglichkeit geschaffen, das 'DATA FIELD REG' (DF) und das 'INSTRUCTION BUFFER REG' (IB) aus dem AC zu laden. Als IOT-Instruktion wurde hierfür der Code '6004' festgelegt; der AC wird nach Ausführung der Instruktion automatisch gelöscht. DF und IB werden vorher nicht gelöscht; der IOT 6004 hat also folgende Funktion:

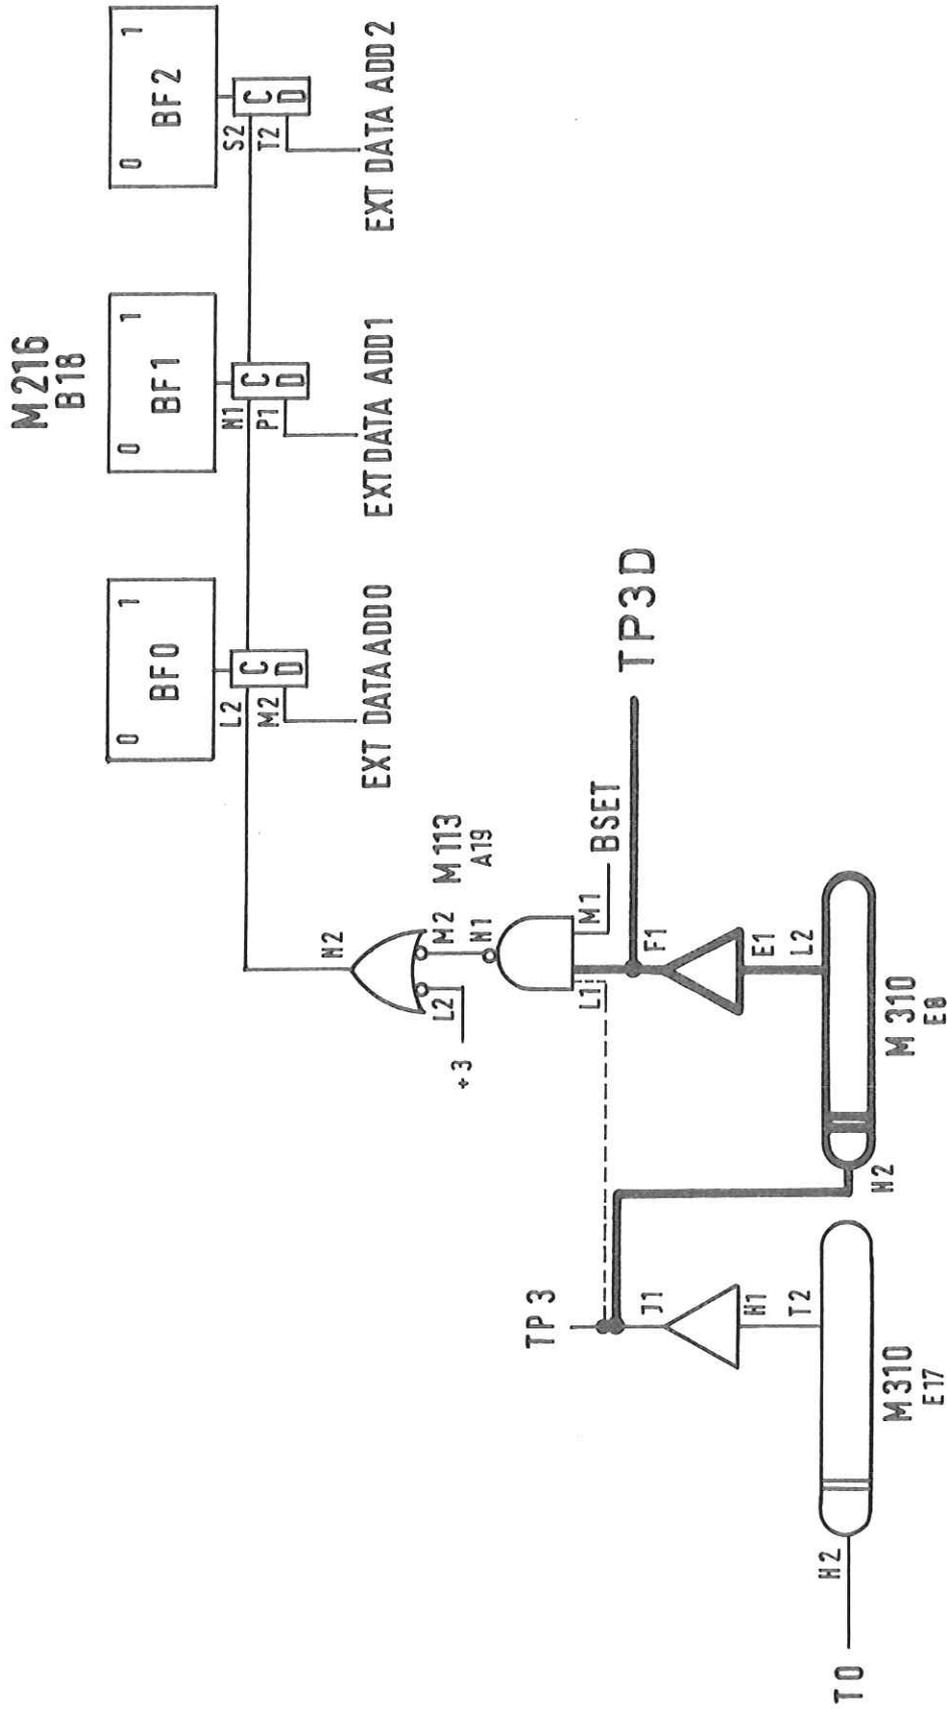
Abb.2 LOAD BREAK FIELD

Unter bestimmten Bedingungen (zeitliches Überlappen der Anforderungen an den DM01, längere Kabelverbindungen, etc.) ist die Information über die gewünschte Speicherbank auf den 'EXT DATA ADD'-Leitungen zu spät verfügbar, so daß noch der vorhergehende Zustand in das BF-Register übernommen wird. Die Folge davon ist, daß eine falsche Speicherbank angewählt wird. Diese Fehlerquelle wurde dadurch beseitigt, daß zur Erzeugung des 'LOAD BF'-Pulses der Puls 'TP3' um 100 ns verzögert wurde (TP3D, Abb. 2).

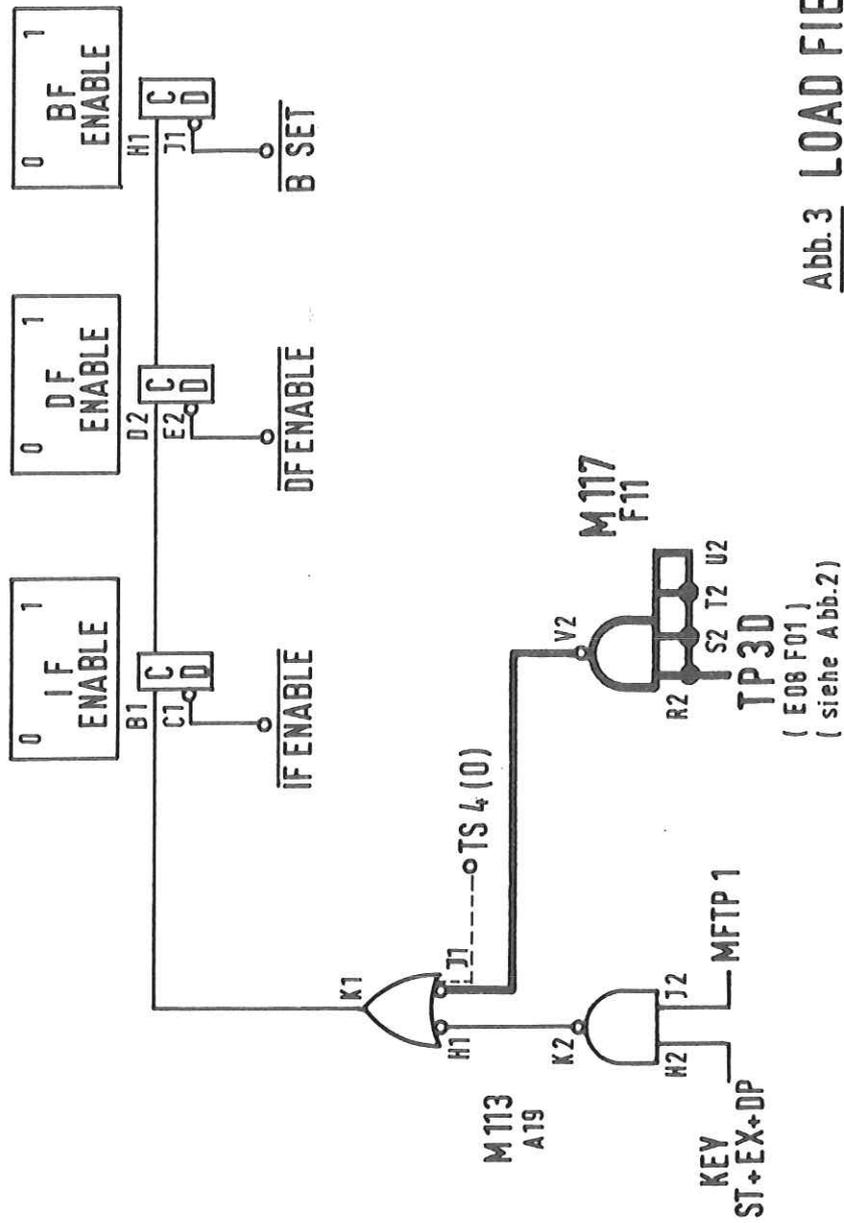
Abb. 3 LOAD FIELD ENABLE

An dieser Stelle ließ sich der verwendete Puls ('TS4(0)') ebenfalls durch den (invertierten) Puls 'TP3D' ersetzen (siehe Abb. 3).

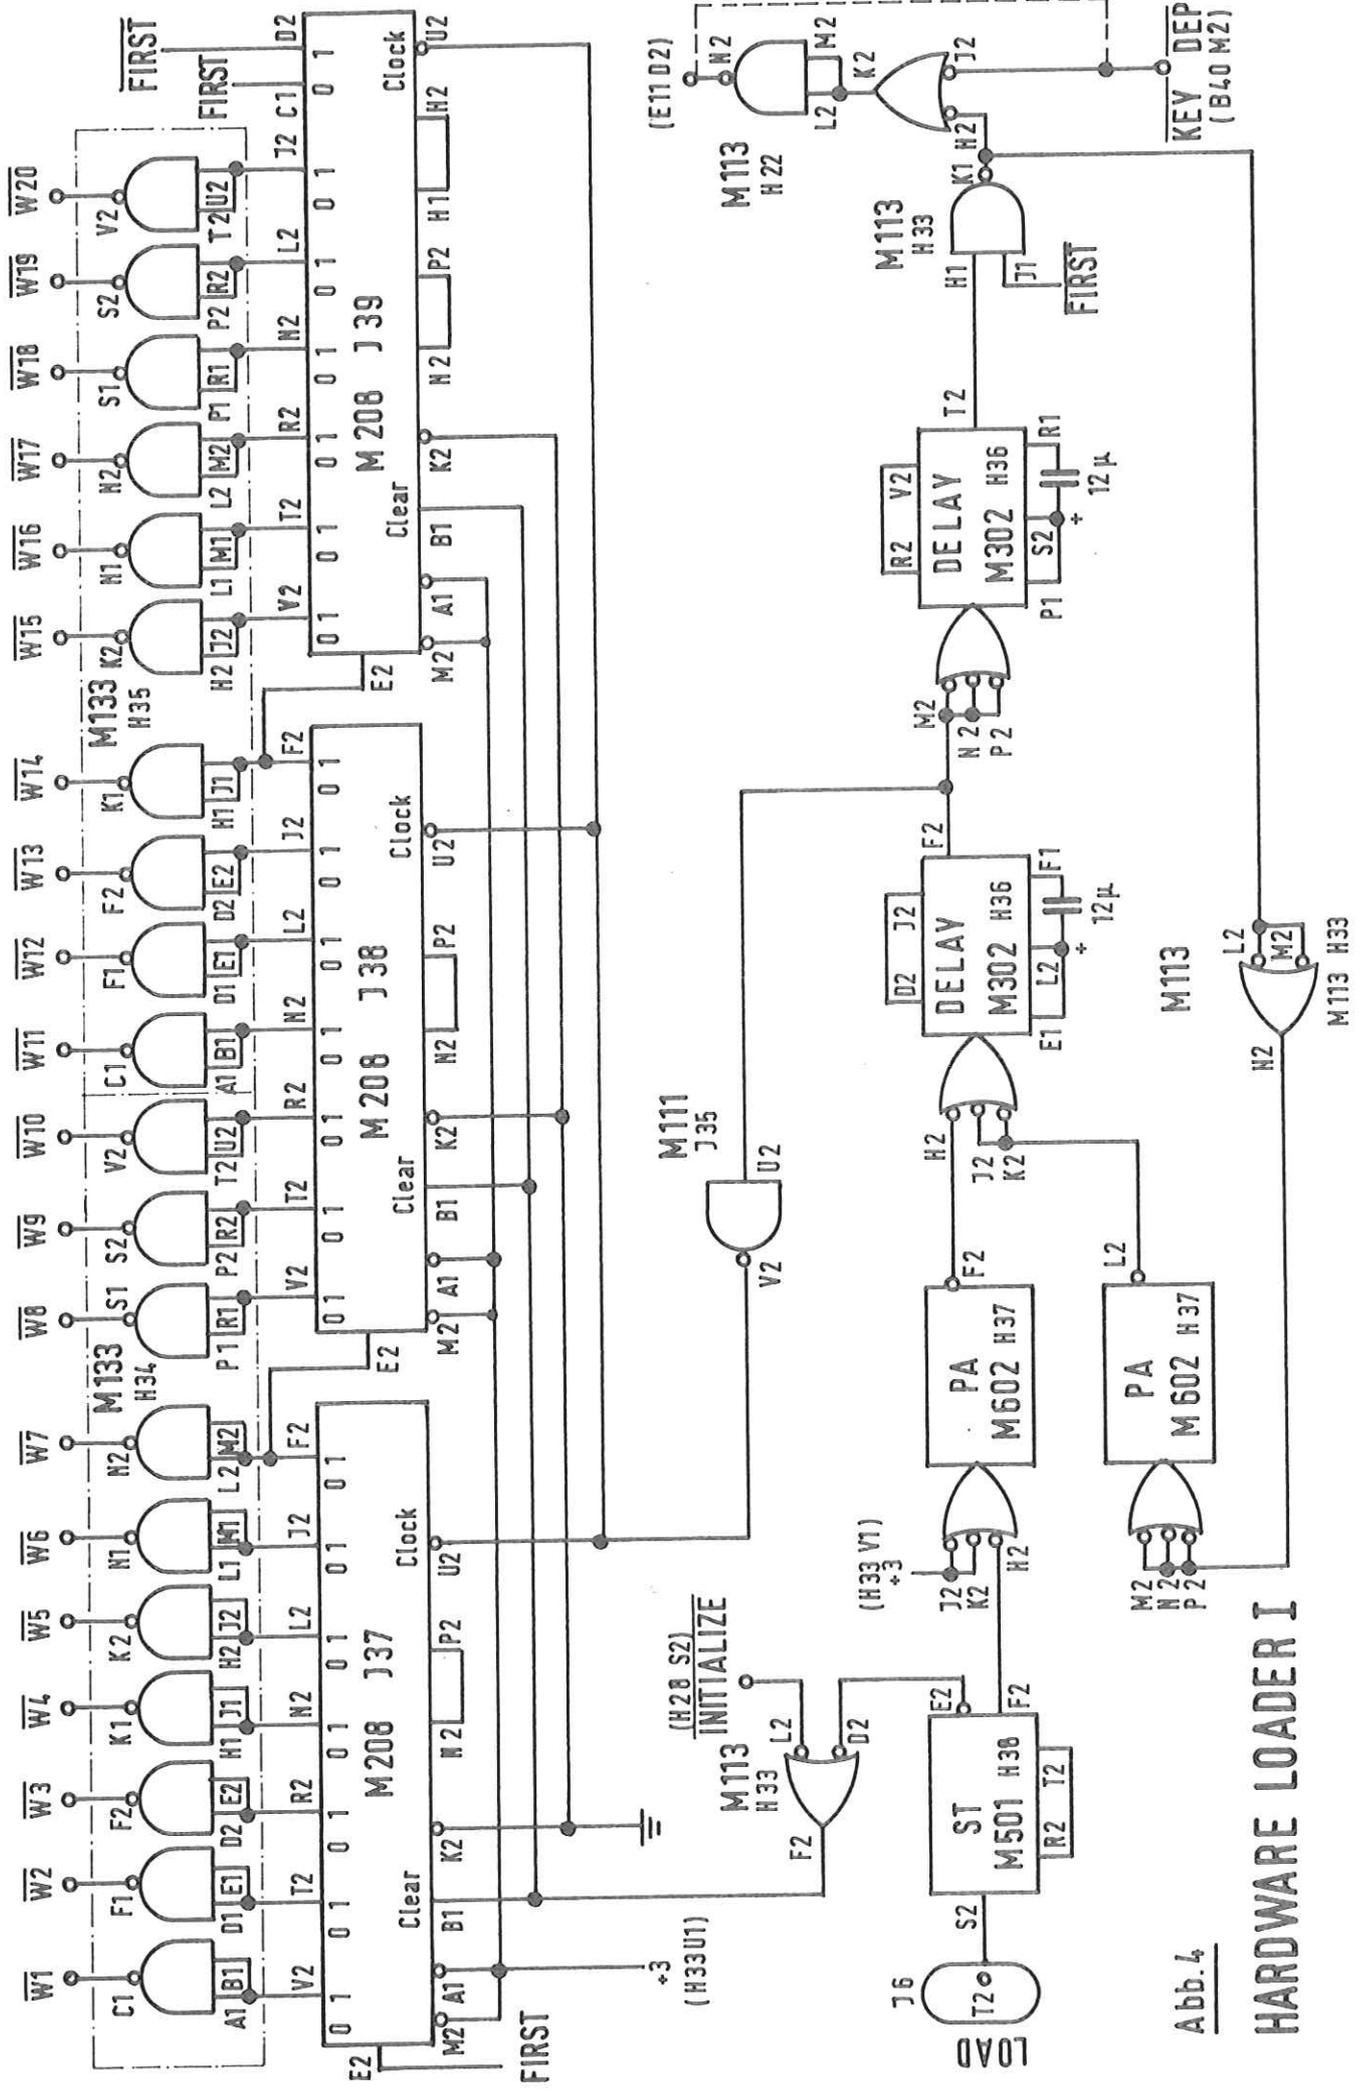
Abb. 4

HARDWARE LOADER I

Die Logik (Abb. 4, 5) besteht aus einem 24-Bit-Schieberegister, von dem bei uns nur 20 Bits benutzt werden. Von jedem dieser Flip-Flops werden jeweils 12 Bits auf der Kodierkarte (Abb. 6) angesteuert; die Ausgänge der Kodierkarte sind parallel zum SR geschaltet. Durch eine zyklisch ablaufende Pulsfolge wird nun über das Schieberegister ein Wort der Kodierkarte nach dem anderen auf die SR-Leitungen gegeben. In jeder der so angewählten Stellungen wird dann noch ein 'DEPOSIT'-Signal simuliert und somit die anstehende Information in den Speicher übertragen. Nachdem 20 Worte (max. 24) übertragen worden sind, wird die Pulsfolge unterbrochen und der Ladevorgang beendet. Den zeitlichen Ablauf zeigt Abb. 7.

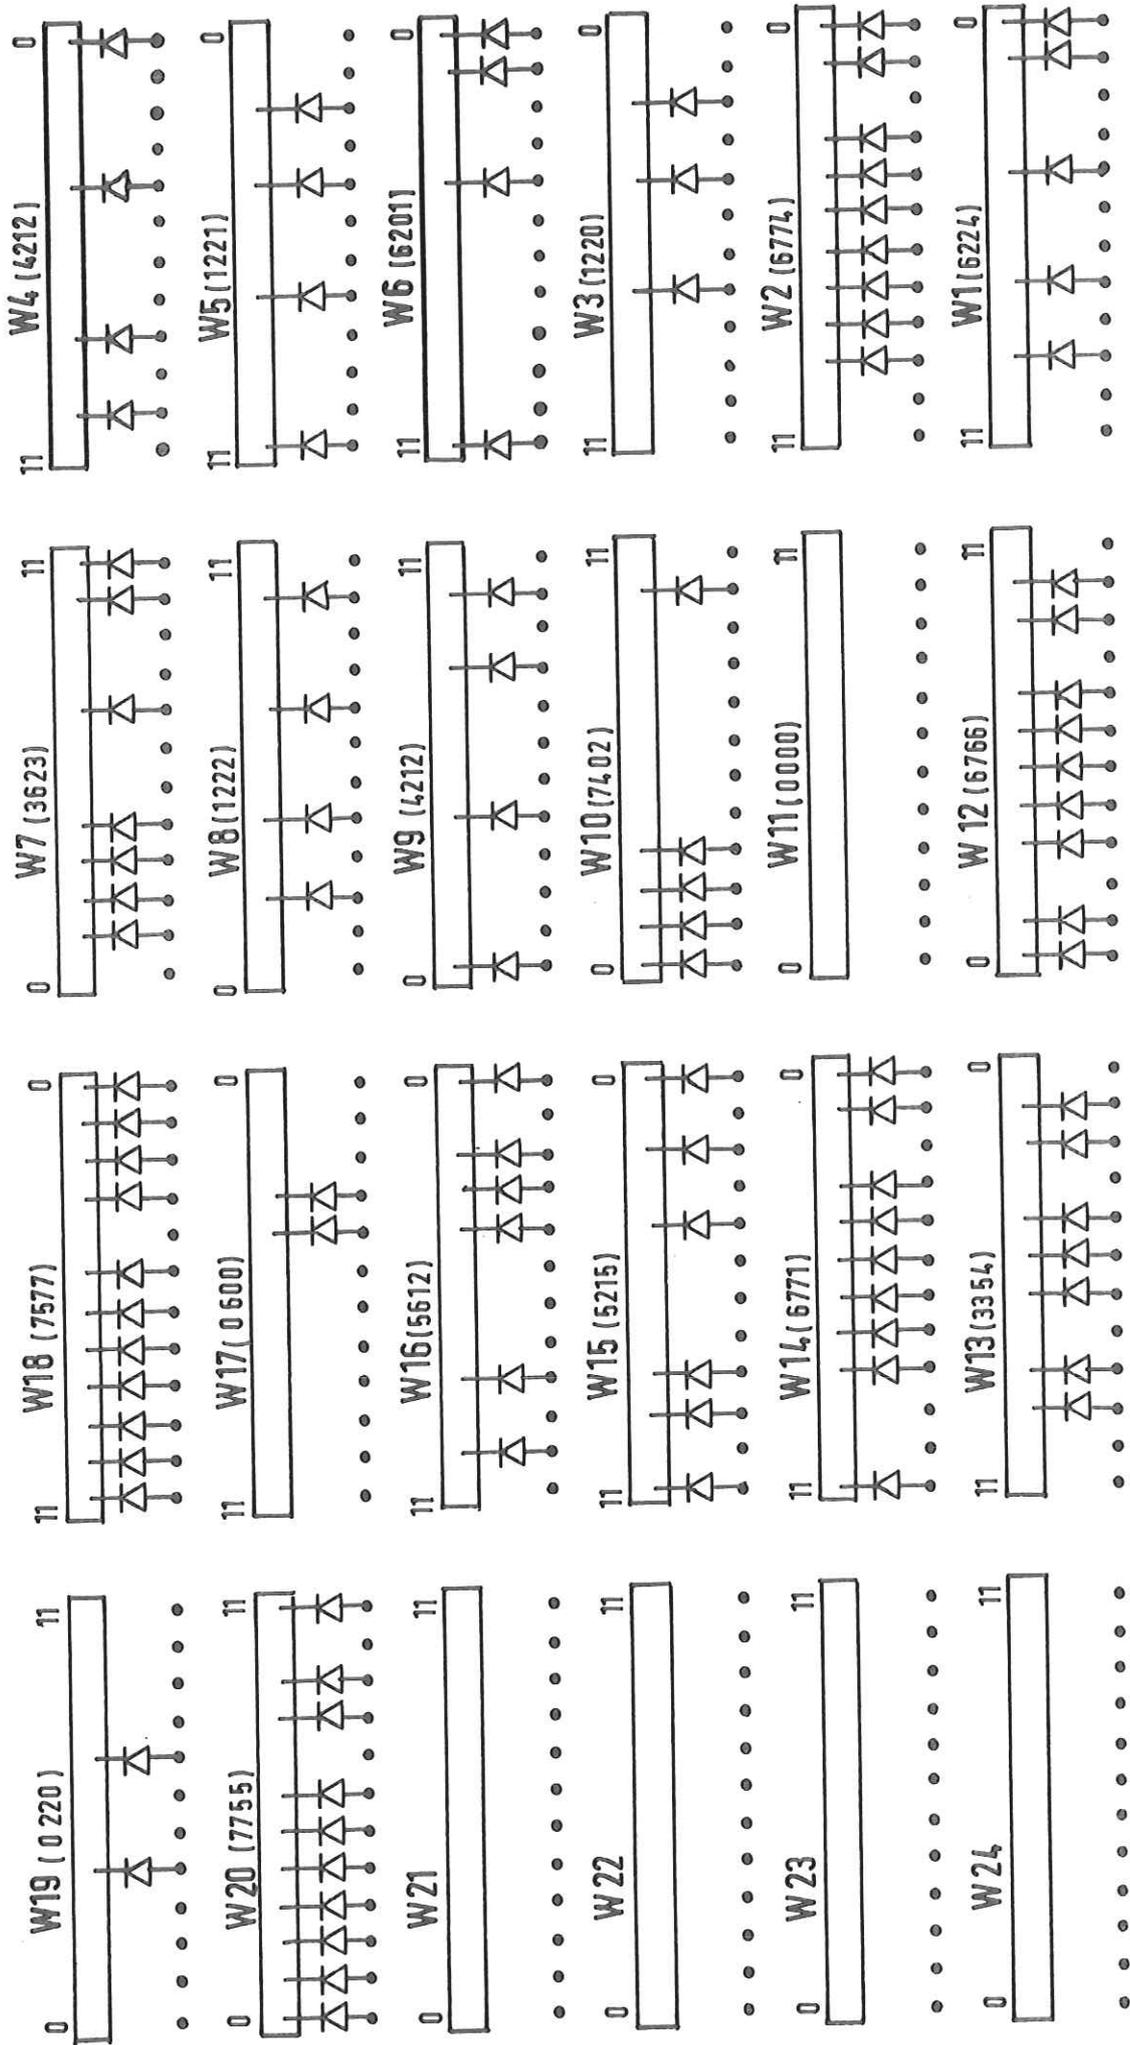
Dioden 1N4148

Abb.6 Kodierkarte für Hardware Loader
Bestückungsplan (Bootstrap Loader Rel.5)

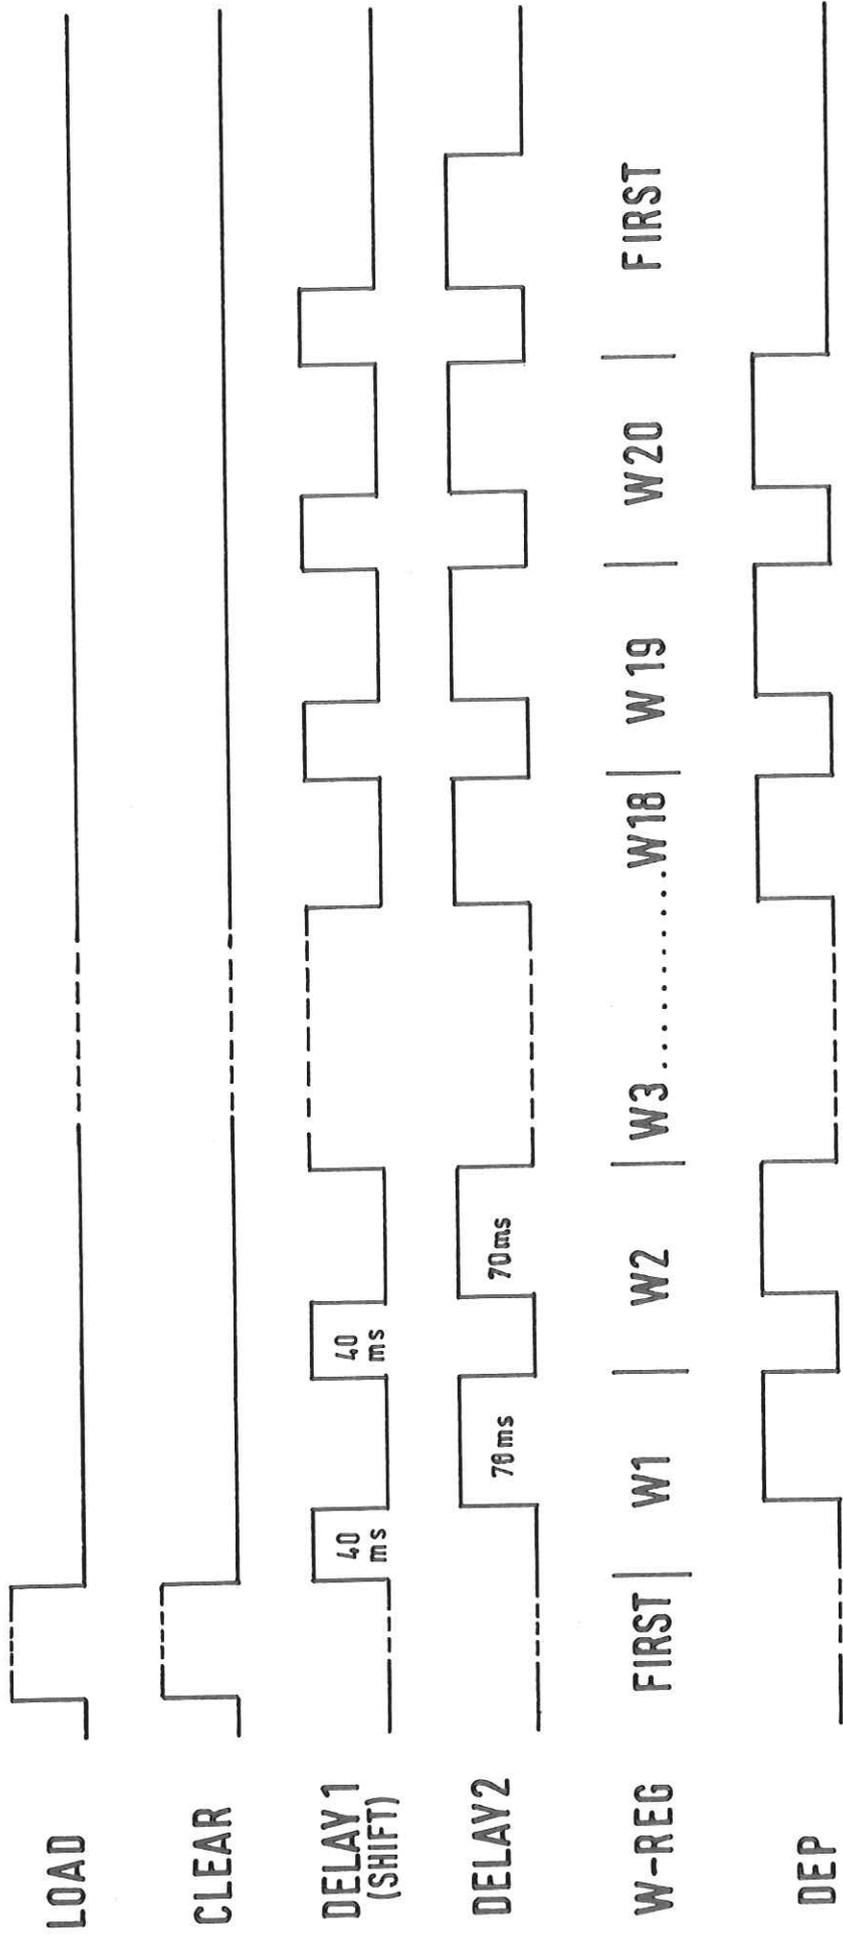
Abb.7 **HARDWARE LOADER**
Timing

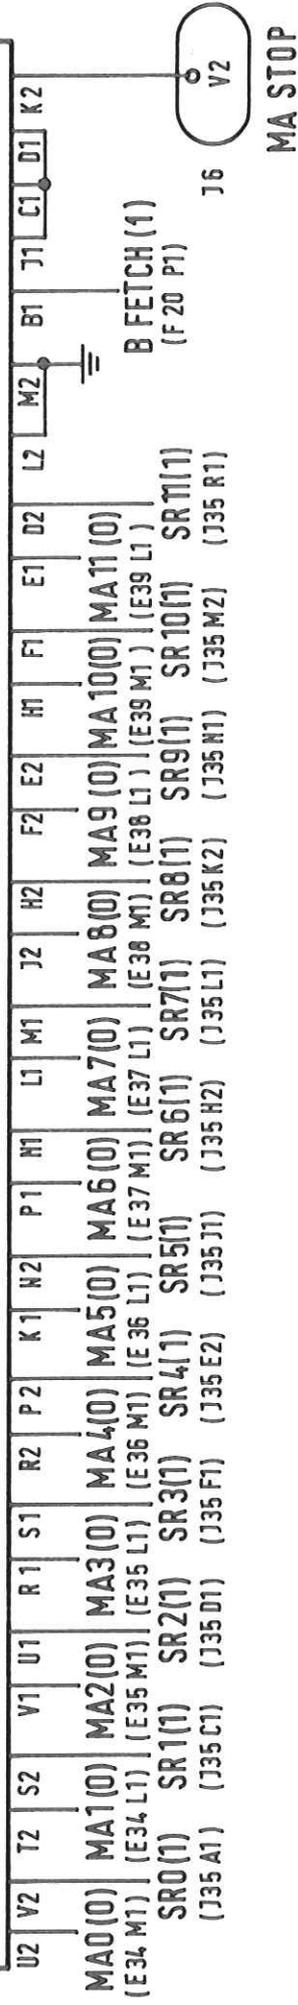
Abb. 8 MA STOP

Mit Hilfe einer speziellen Karte (Digitaler Komparator F002, Abb. 9) wird das SR mit dem 'MEMORY ADDRESS-REG' (MA) verglichen. Stimmen beide überein, so wird - falls 'MA STOP' eingeschaltet ist - ein 'STOP'-Puls simuliert (Abb. 8). Das Programm kann dann durch Drücken der Taste 'CONT' wieder in Gang gesetzt werden.

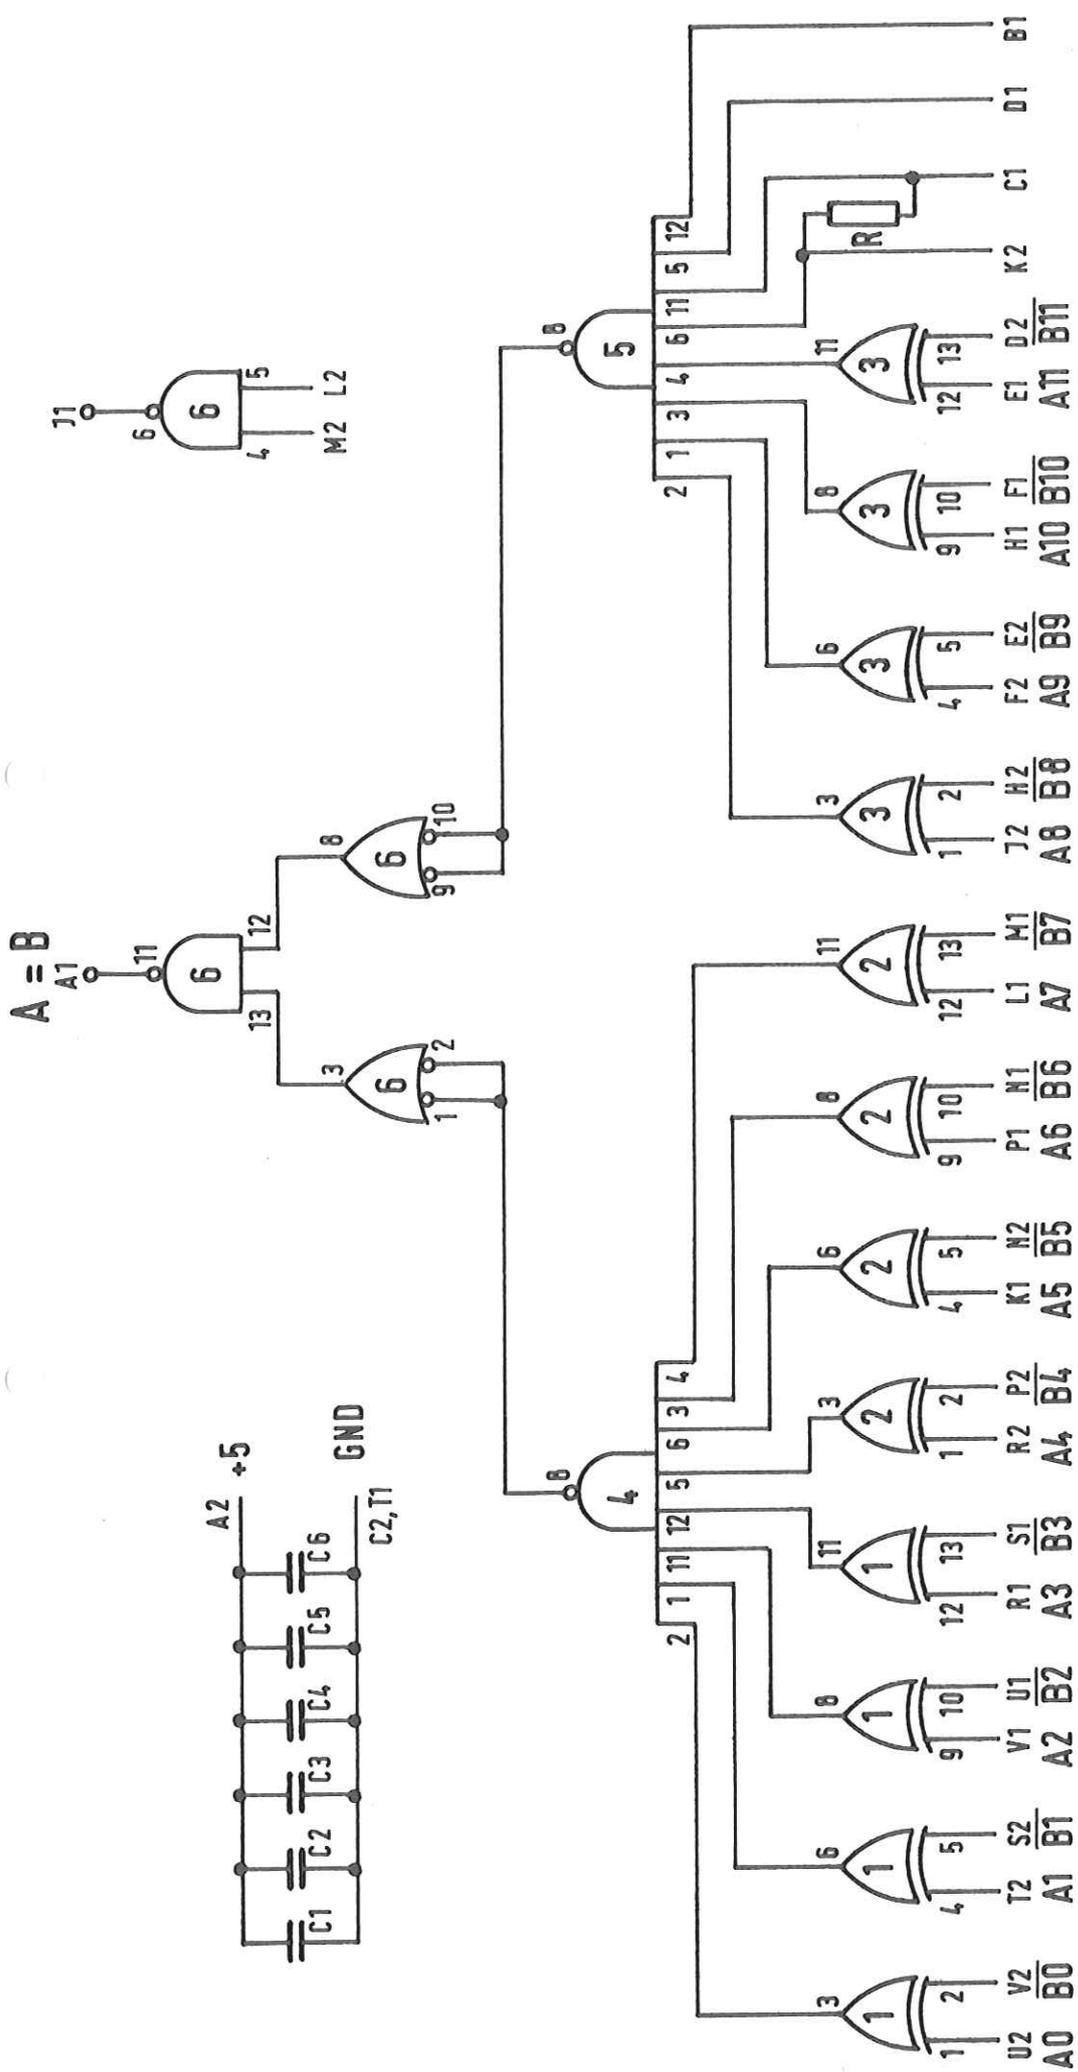
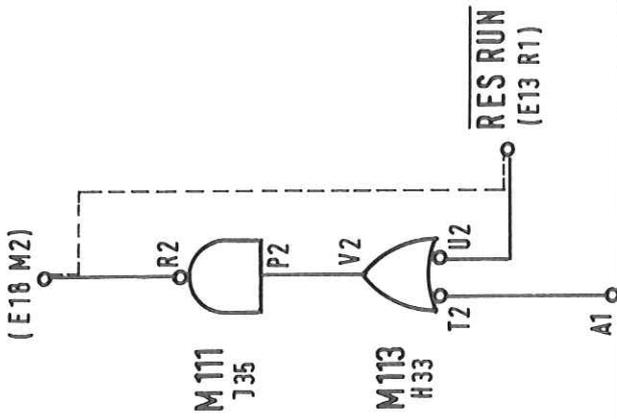
DIGITAL COMPARATOR F002, J22

Abb. 9 DIGITAL COMPARATOR
F002

- C1 - C6 = 0.01 μF
- R = 82 K, 1/4 W, 5%
- E1, E2, E3 = SN 7486 N
- E4, E5 = SN 7430 N
- E6 = SN 7400 N
- Pin 7 an jedem IC = GND
- Pin 14 an jedem IC = +5V

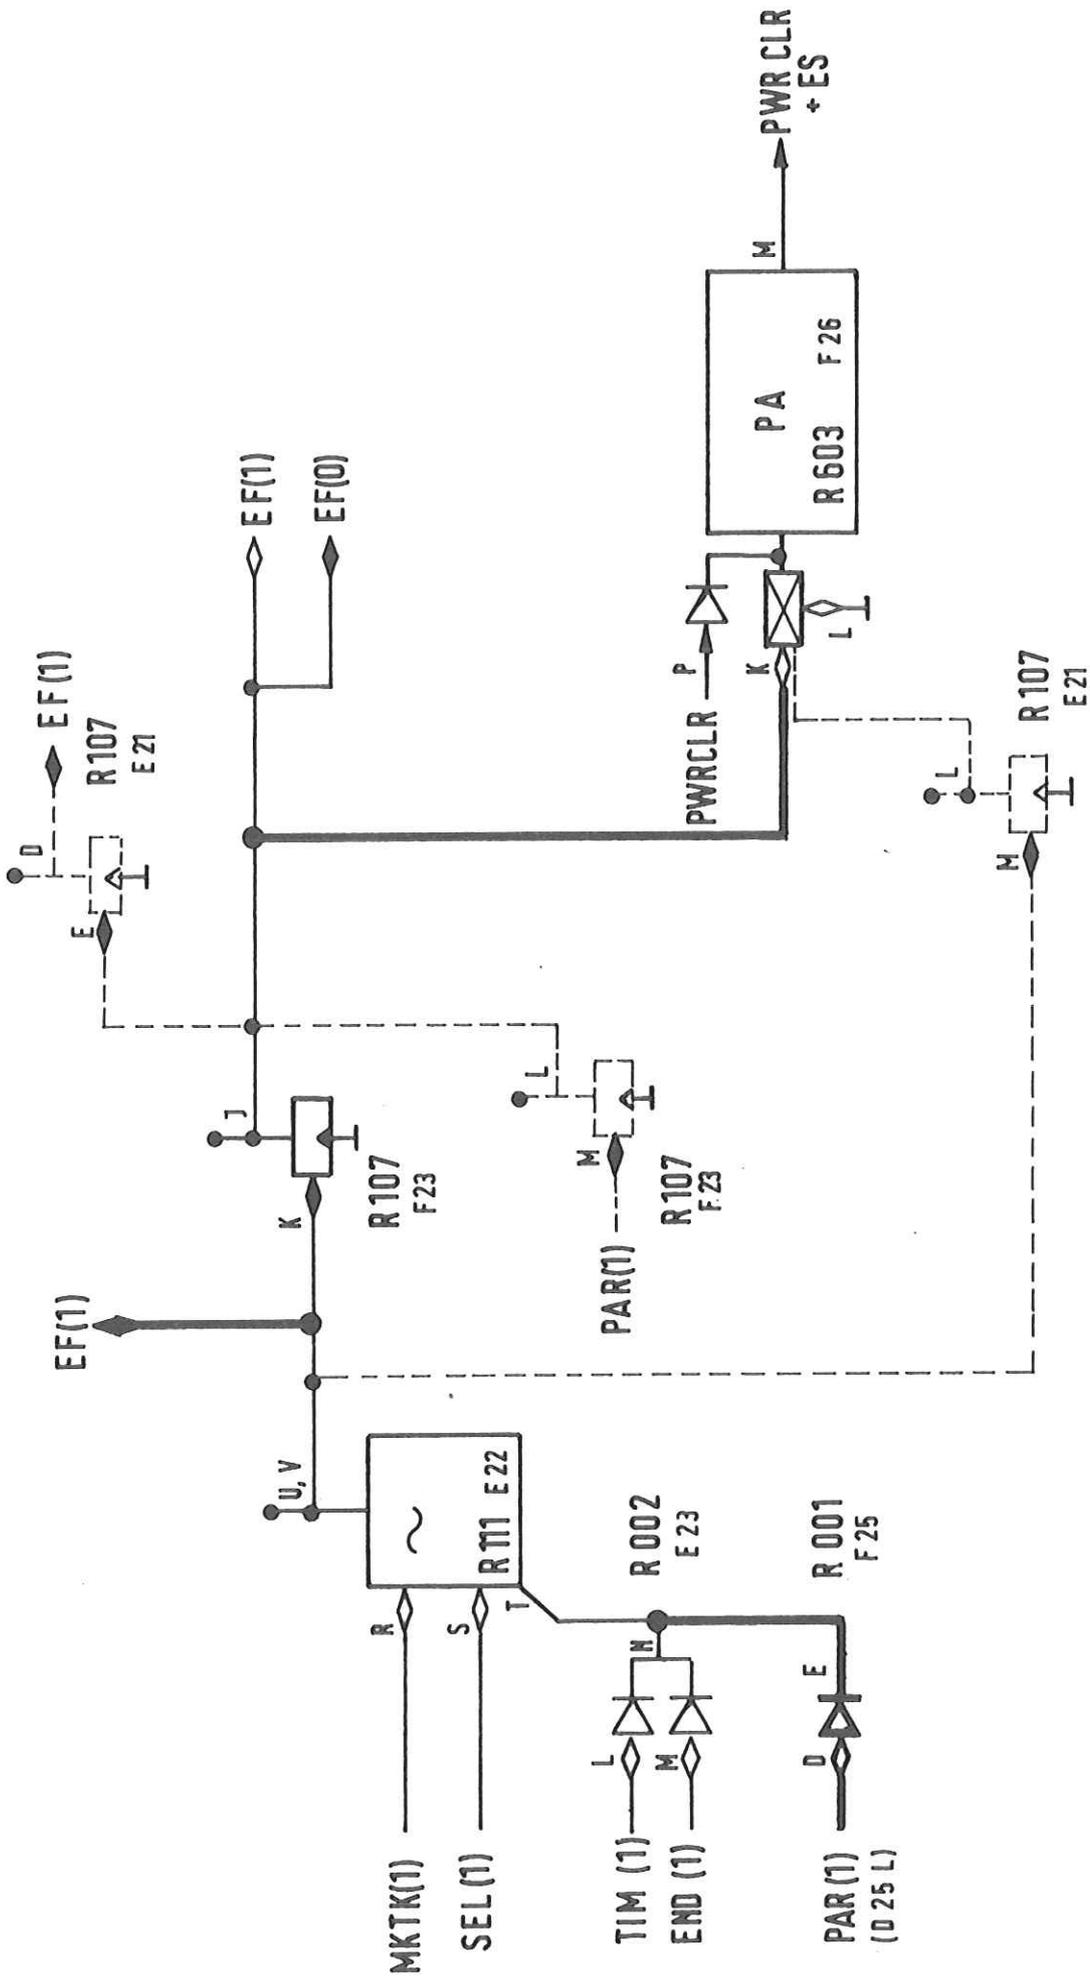
Abb.11 DEC tape Error Stop

Um bei einem Wiederholungsversuch aber nicht mehr zwischen den drei möglichen Fehlerursachen unterscheiden zu müssen, wurde durch eine kleine Änderung in der Steuerung dafür gesorgt, daß das Band auch im Falle eines PARITY-Fehlers angehalten wird (siehe Abb. 11). Auf der Position F25 wird ein zusätzlicher Modul R001 benötigt.

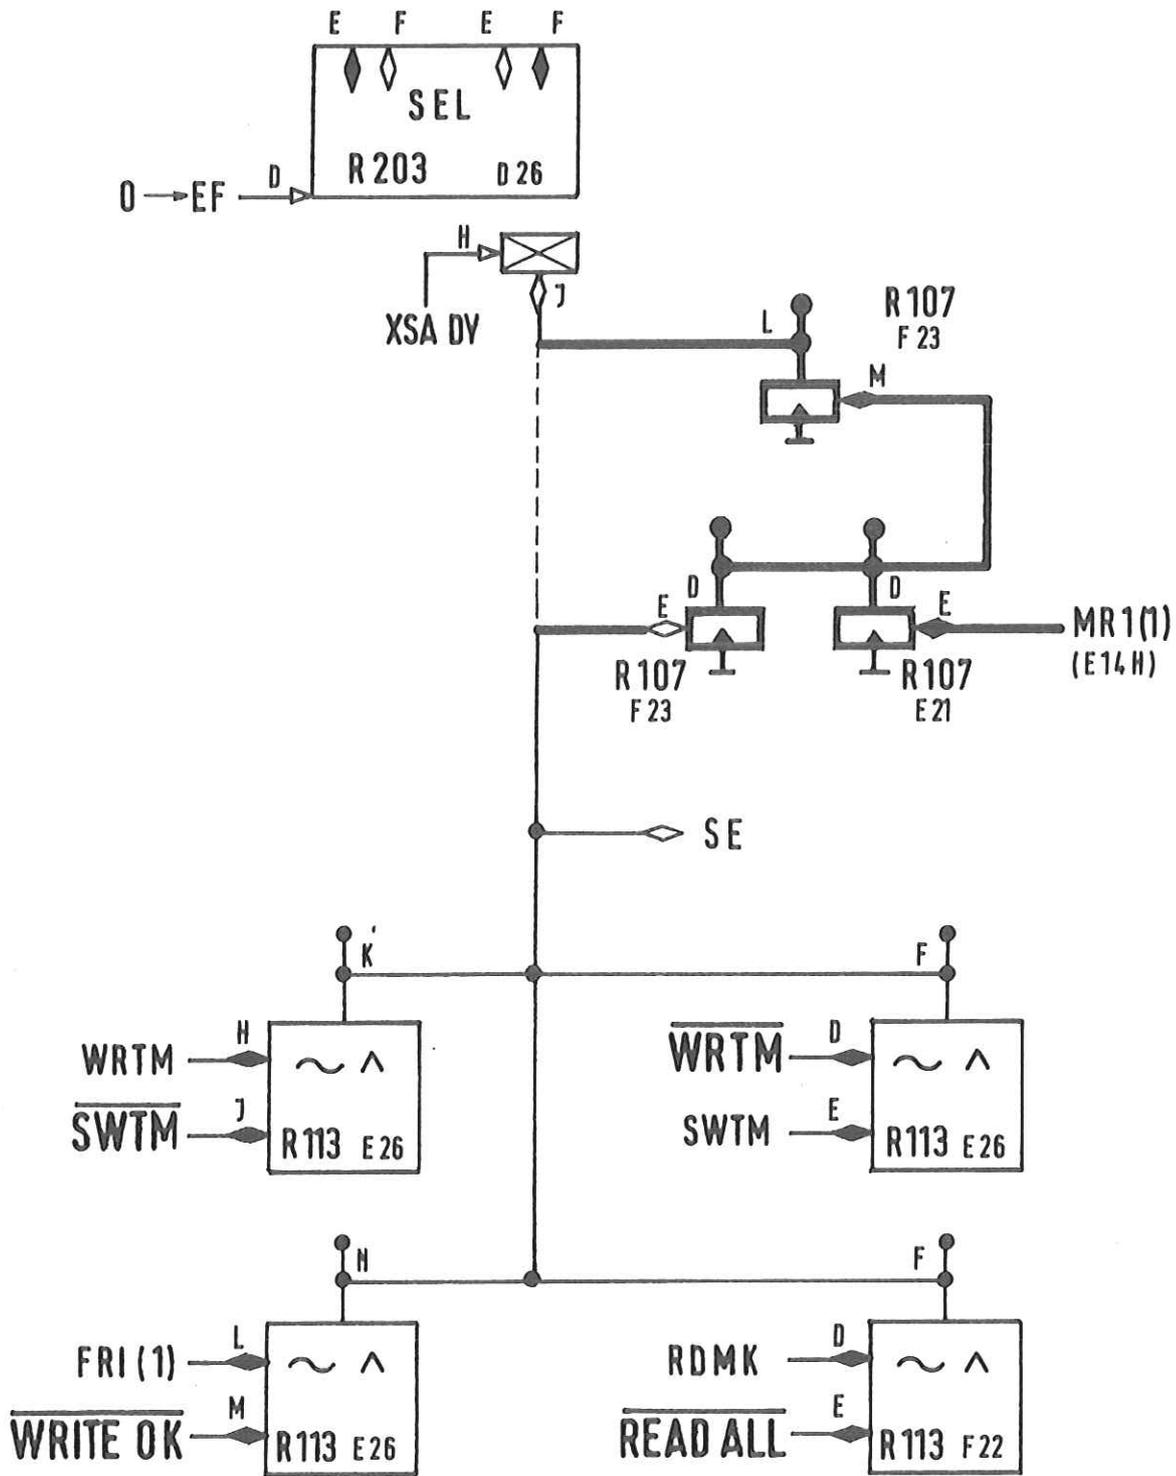
Abb. 12 DECtape Select Error

Um die SE-Flag zu löschen, muß der IOT 'DTXA' mit AC10=0 gegeben werden. Hierdurch wird jedoch (nach ca. 5 μ s) auch der Puls 'XSA DY' erzeugt, der die SE-Flag wieder setzt, falls die Fehlerursache in der Zwischenzeit nicht behoben wurde. Da sich die SE-Flag also nicht auf einfache Weise löschen läßt, besteht bei Verwendung des Supervisors die Gefahr einer toten Programmschleife. Um diese Schwierigkeit nicht durch relativ hohen Programmaufwand auf der Supervisorebene umgehen zu müssen, wurde die TCO1-Steuerung an einer weiteren Stelle modifiziert (siehe Abb. 12).

In der geänderten Form führt der 'XSA DY'-Puls bei vorliegender SE-Bedingung nur dann zum Setzen der SE-Flag, wenn das Signal 'MR1(1)' ebenfalls vorhanden ist, d.h. wenn das Band sich 'bewegt'. Für die Registrierung des SE beim Auftreten der Fehlerbedingung hat das keine Folgen, da hierbei die Bedingung MR1(1) immer gegeben ist. Beim Löschen der Error-Flag jedoch ist die Fehlerbedingung dann nicht mehr vorhanden, da beim ersten Auftreten des Fehlers der MR1-FF zurückgesetzt wurde (durch das Signal 'ERROR STOP'). Auf diese Weise ist es möglich, die Error-Flag zu löschen, bevor die eigentliche Fehlerursache beseitigt wurde.
